第29回北区分譲マンション管理セミナー

事例から学ぶマンション耐震改修の進め方

一般社団法人 首都圏マンション管理士会
今井章晴

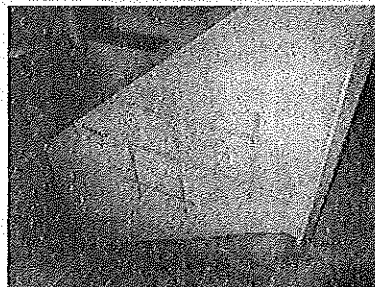
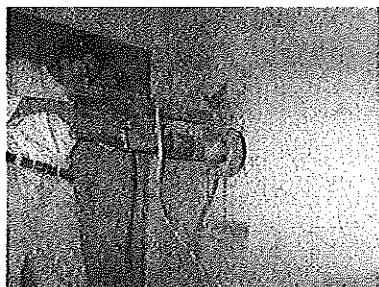
耐震精密診断の調査 鉄筋探査・コア抜き

コンクリートコアを採取し、強度や中性化深度を測定。不同沈下測定。劣化調査(目視調査)

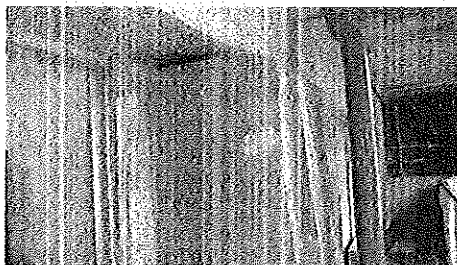
■柱巻き付け工法

既存の柱に繊維シートや鋼板を巻き付ける
柱がせん断破壊するのを防ぎ粘り強くする。
ピロティ補強によく用いられる。

鋼板を巻いて補強した事例。
鋼板の継目は溶接し、柱と鋼板のすき間は無収縮モルタルを充填した。

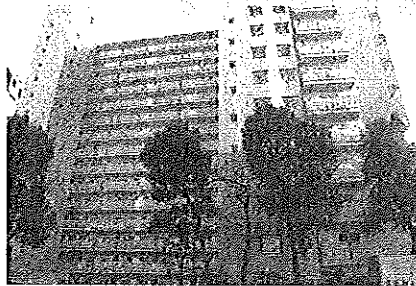
■後打ち壁の増設（妻壁補強）

鉄筋コンクリート造の壁を増打ちして補強する。住みながら工事が出来、住戸への影響の少ない妻壁で補強する。

大規模修繕工事と共に、耐震改修を実施したマンション。補強と共に美観の向上もはかり、総合的に建物の価値を高めた。
